## Nytt reste sig ur askan

## Återuppbyggnad av loge, stall och spannmålsanläggning på Säfstaholm

**Beskrivning:** Återuppbyggnad av brandskadade grästenslängor, nybyggnad av spannmålstork, lager, vagnslider och gårdsverksstad.

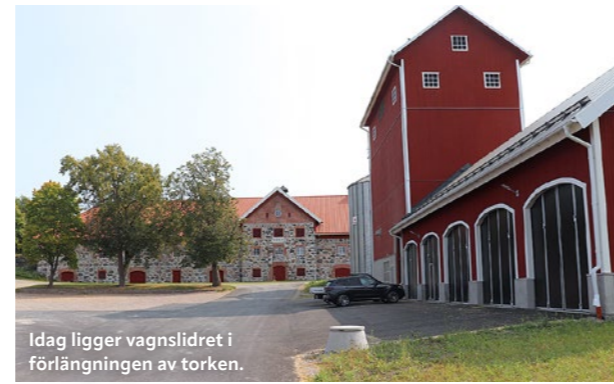
Idag ligger vagnslidret i förlängningen av torken.

Som ersättning för det gamla vagnslidret som stod på planen mellan gråstenslängorna byggdes ett nytt mot infarten till gården i förlängningen av torken.

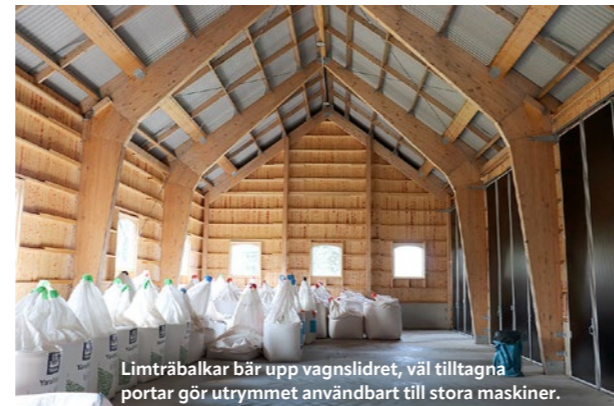
Limträbalkar bär upp vagnslidret, väl tilltagna portar gör utrymmet användbart till stora maskiner.

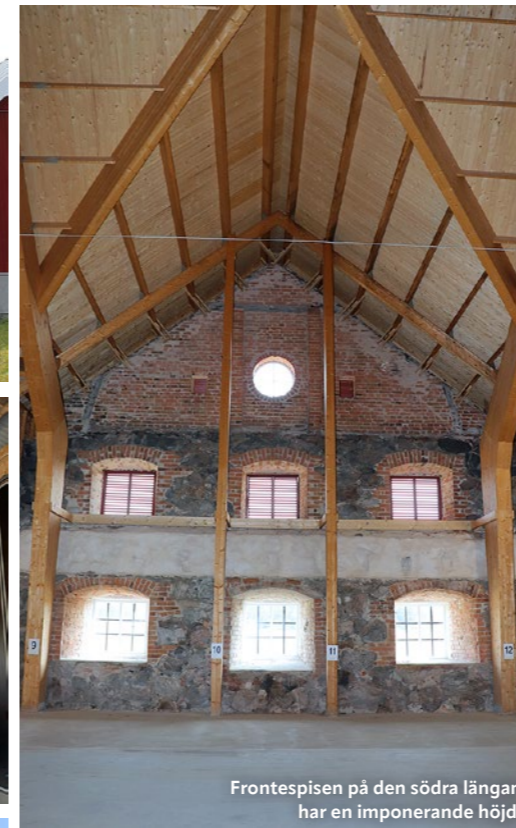
Frontespisen på den södra längan har en imponerande höjd.

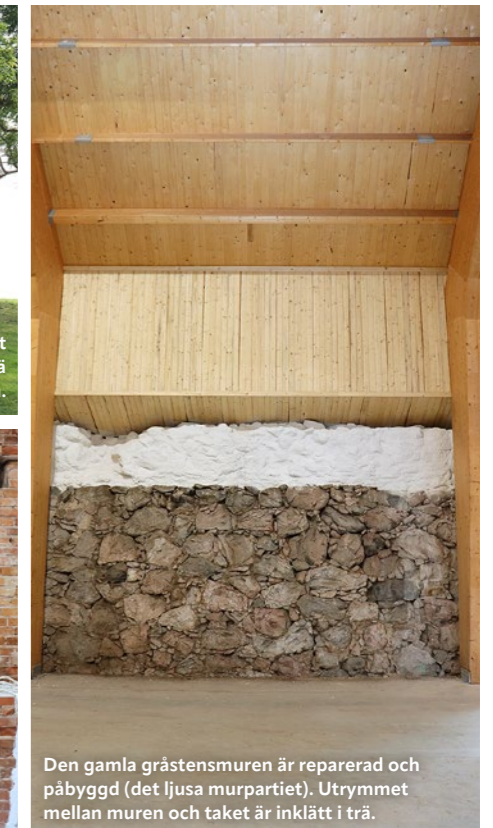
Den gamla grästensmuren är reparerad och påbyggd (det ljusa murpartiet). Utrymmet mellan muren och taket är inklätt i trä.

”På utsidan av gråstensmurarna fick vi återställa murade fogar på stora delar av fasaden och det var också det arbete som tog längst tid. Vi hade slutbesiktning i december förra året och de sista justeringarna av fasaden gjordes nu i vår.”

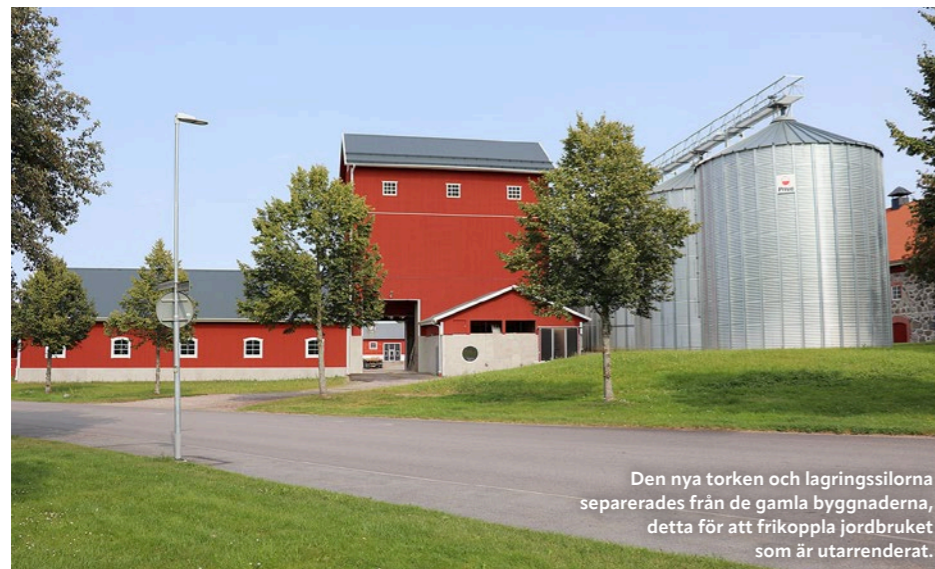
Den nya torken och lagringssilorna separerades från de gamla byggnaderna, detta för att frikoppla jordbruket som är utarrenderat.

”Vi tog själva tag i arbetet med torken efter att ha hittat en lösning med försäkringsbolaget. Istället för att bygga ihop den med den gamla logen placerade vi den en bit ifrån och för att frikoppla jordbruket som är utarrenderat från de gamla byggnaderna valde vi även att uppföra fyra separata lagringssilor.”

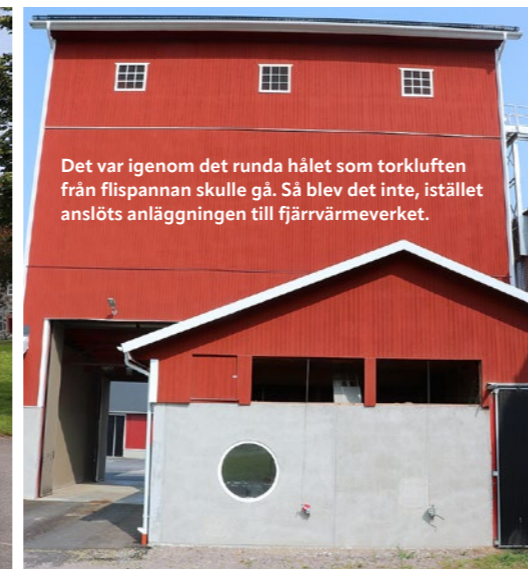
Det var igenom det runda hålet som torkluften från flispannan skulle gå. Så blev det inte, istället anslöts anläggningen till fjärrvärmeverket.

”När vi planerade torken förberedde vi den för en dubbel flispanna, men under arbetets gång hade vi kontakt med fjärrvärmebolaget”, berättar Magnus. ”Torken ligger knappt 100 meter från ett område med flerbostadshus och det visade sig vara en ganska enkel sak att ansluta torken till samhällets fjärrvärmenät.”

Idag används alltså ingående vatten från fjärrvärmeanläggningen med en temperatur på 80 grader, där torkluften i två steg värms upp till motsvarande temperatur och går direkt in i torken.

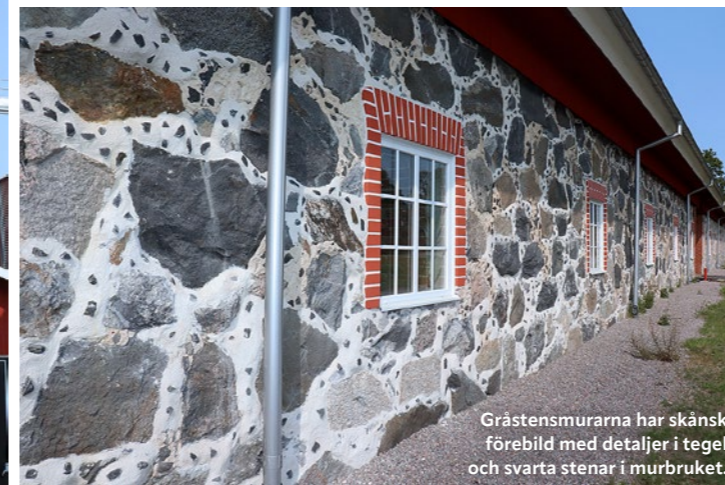
Grästensmurarna har skånsk förebild med detaljer i tegel och svarta stenar i murbruket.

För byggnaderna är unika, i alla fall i den delen av landet. De uppfördes efter skånsk förebild i mitten av 1800-talet av dåvarande ägaren Gustaf Trolle-Bonde, som också ägde Trolleholms gods i Skåne. De var uppförda i gråsten med detaljer i tegel och murbruket mellan stenarna dekorerat med svart sten, vilket i de skånska originalen ofta är flinta.

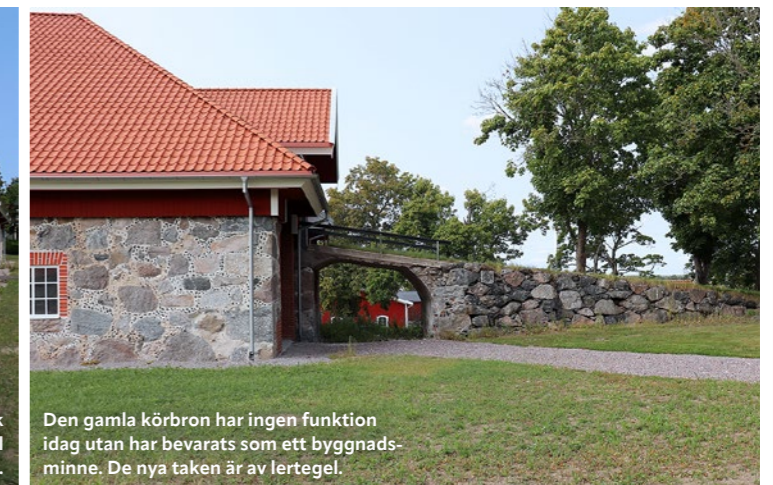
Den gamla körbron har ingen funktion idag utan har bevarats som ett byggnadsminne. De nya taken är av lertegel.

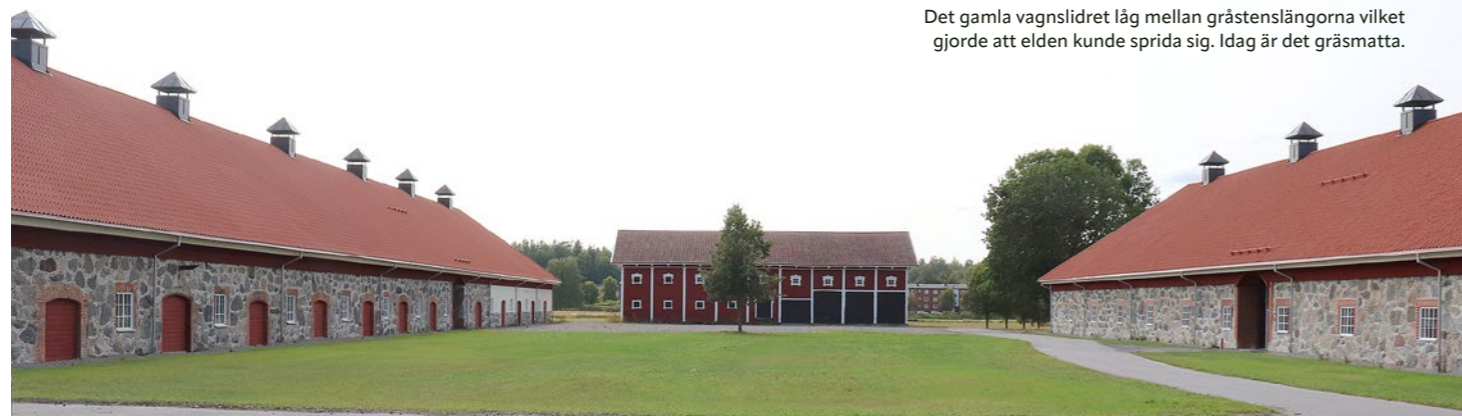
Det gamla vagnslidret låg mellan grästenslängorna vilket gjorde att elden kunde sprida sig. Idag är det gräsmatta.

Tork och lastfickor låg i direkt anslutning till och inne i en äldre gråstenslänga som snabbt tog eld. Elden spred sig vidare till det intilliggande vagnslidret och den gamla lagården. Brandkåren insåg snabbt att de inte kunde göra så mycket åt de byggnader som redan brann utan

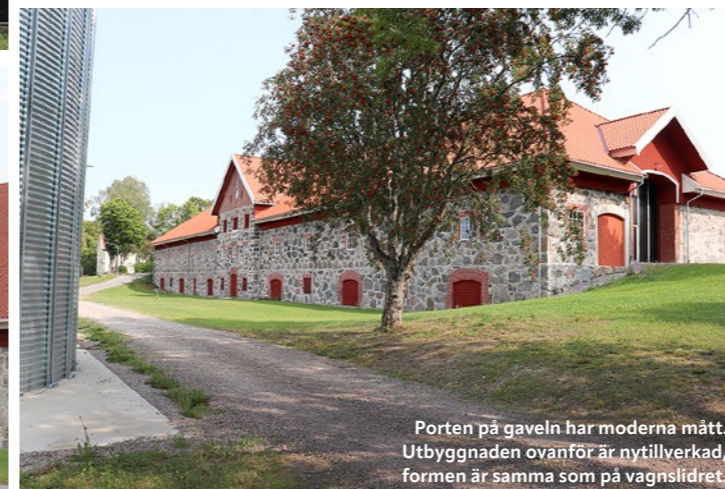
Porten på gaveln har moderna mått. Utbyggnaden ovanför är nyttillverkad, formen är samma som på vagnslidret.

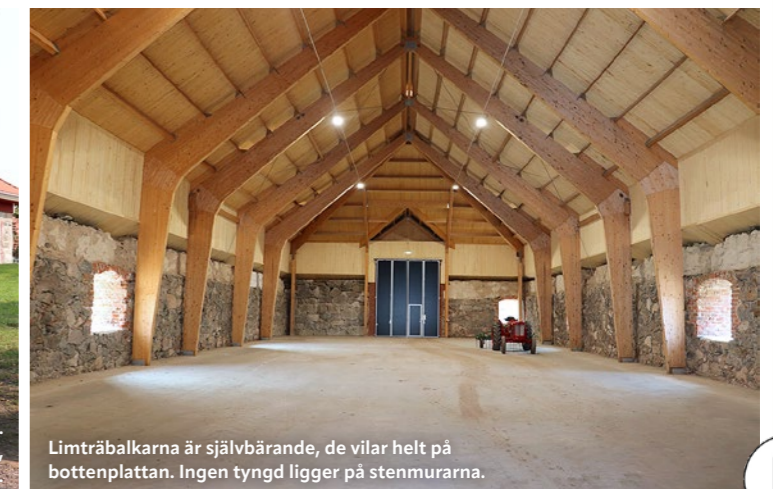
Limträbalkarna är självbärande, de vilar helt på bottenplattan. Ingen tyngd ligger på stenmurarna.

Arbetet med att återställa de gamla gråstensmurarna blev mer grannliga. Innanför murarna gjöts ett golv och en självbärande stomme i limträ restes för att inte belasta murarna med den taklast som de nya taken med lertegel skulle medföra. I logen som hade haft ett souterrängplan fylldes detta ut med en lösning som också den innebar att väggarna inte kom att belastas mer. Lite förenklat kan man säga att idag får de klara att bära sin egen vikt. Nog så.
